## PROGRAM PRAC KONSERWATORSKICH

RENOWACJA PODŁÓG SCENY I ORKIESTRONU  
WYMIANA PODŁÓG GARDEROBY

RESTAURACJA ŚCIAN I SUFITÓW  
POMIESZCZEŃ ORKIESTRONU I GARDEROBY

WARSZAWSKIEJ OPERY KAMERALNEJ  
DAWNEGO ZBORU EWANGELICKIEGO  
PRZY AL. SOLIDARNOŚCI 76B W WARSZAWIE

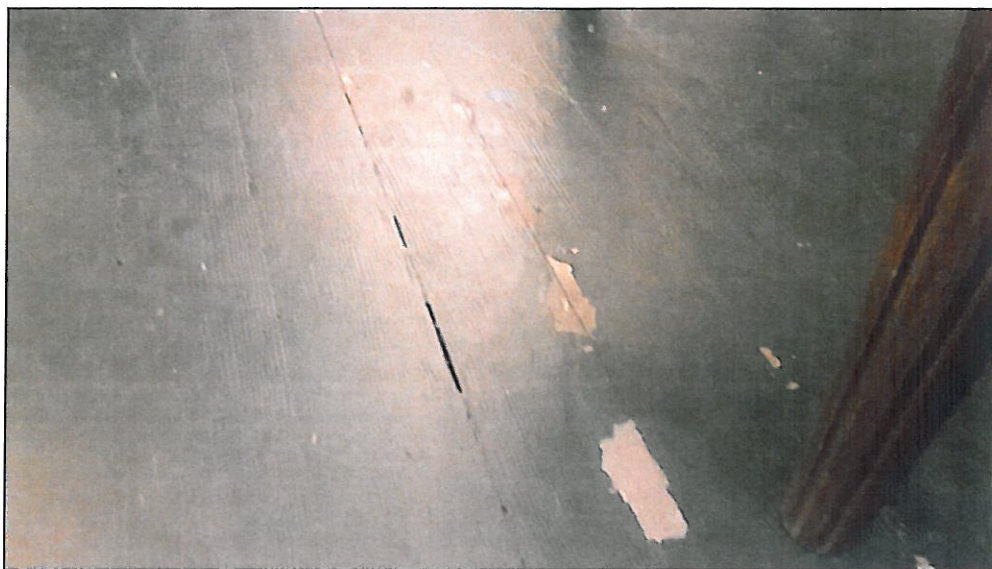
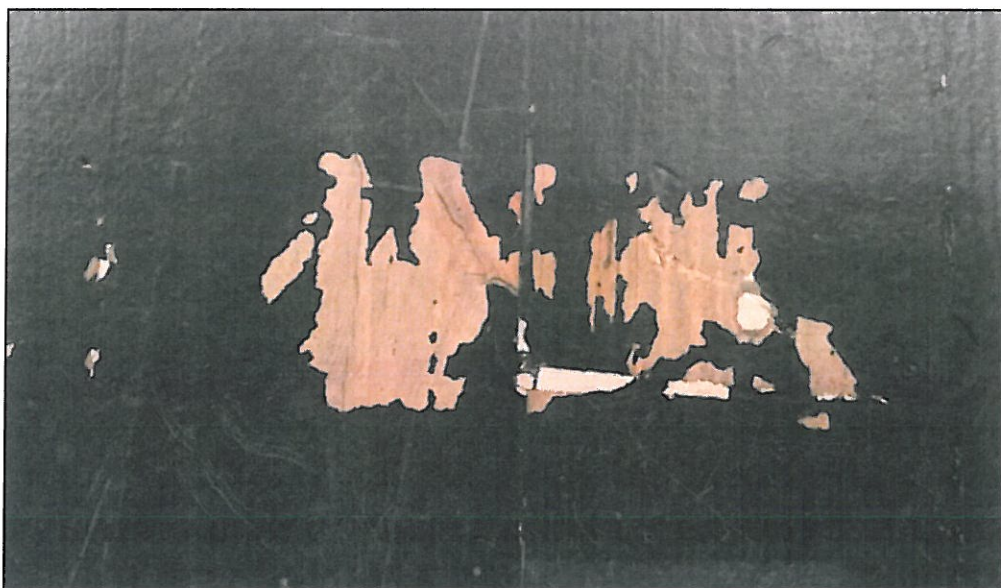
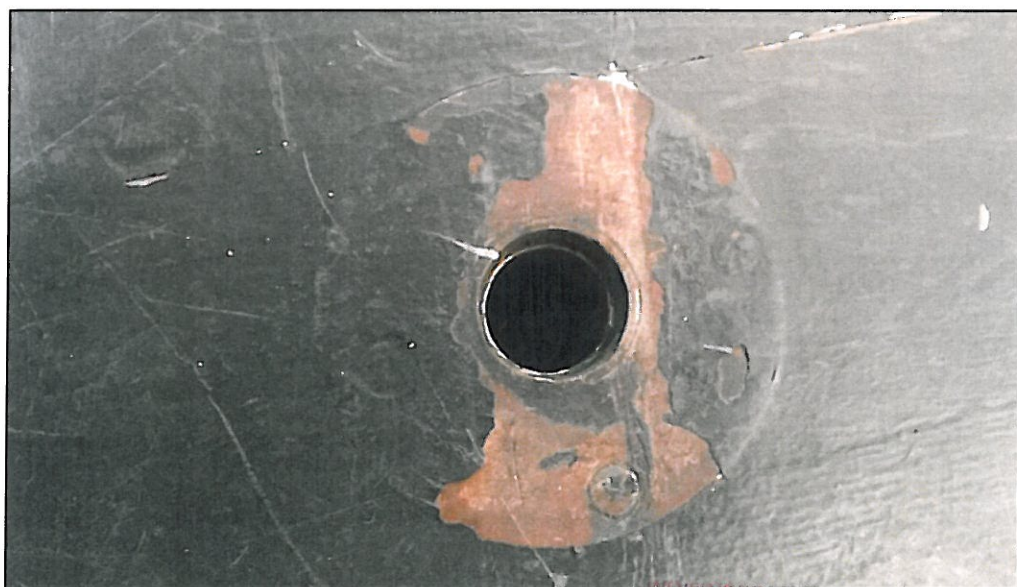
Podłoga sceny wykonana została z desek (dębowych?), zabezpieczona czarną powłoką malarską, lakierem matowym. Fot. Nr 1 – 5.

W miejscach intensywnej eksploatacji podłogi powstały powierzchniowe przetarcia i złuszczenia warstw farby i lakieru, które lokalnie odsłaniają surową strukturę drewna. Przeprowadzone dotychczas prace renowacyjne pozostawiły widoczne ślady pracy narzędzi i maszyn szlifierskich (cykliniarek?). Struktura elementów drewnianych podłogi pozostaje w stanie dobrym, powierzchnia wymaga przeprowadzenia zabiegów renowacji powłok malarskich i zabezpieczających.

Fot. nr 1. Warszawa, Warszawska Opera Kameralna; wnętrze, scena, podłoga, stan przed konserwacją, lipiec 2019 r.

Fot. nr 2. Warszawa, Warszawska Opera Kameralna; wnętrze, scena, podłoga, fragment, stan przed konserwacją, lipiec 2019 r.

Fot. nr 3. Warszawa, Warszawska Opera Kameralna; wnętrze, scena, podłoga, fragment, stan przed konserwacją, lipiec 2019 r.

Fot. nr 4. Warszawa, Warszawska Opera Kameralna; wnętrze, scena, podłoga, fragment, stan przed konserwacją, lipiec 2019 r.

Fot. nr 5. Warszawa, Warszawska Opera Kameralna; wnętrze, scena, podłoga, fragment, stan przed konserwacją, lipiec 2019 r.

- Cyklinowanie powierzchni - papierem ściernym gradacji 36 -100;
- Nałożenie warstwy podkładowej - malowanie preparatem alkoholowym OLI Universalgrund 1.50;

- Uzupełnienie drobnych ubytków podłogi – metodą szpachlowania, /reżim technologiczny 30 minut + pył drzewny z ostatniego cyklinowania/;
- Szlifowanie powierzchni, zgodnie ze specyfikacją produktu Fugenkittlosung 5.50; / po 30 minutach , odpylenie powierzchni i kolejne gruntowanie OLI Uniwersalgrund 1.50 /;

- Nałożenie warstwy lakieru; pierwsze lakierowanie / zgodnie ze specyfikacją produktu / po 30 minutach od gruntowania lakierem OLI AQUATOP -1 czarny 51.20 mat;

- Nałożenie warstwy lakieru; drugie lakierowanie / zgodnie ze specyfikacją produktu / po 2 godzinach lakierem OLI AQUATOP 51.20 bezbarwny mat.
- Zachowanie przerw technologicznych; pozostawienie podłogi do wyschnięcia przez noc.

- Nałożenie warstwy lakieru; trzecie lakierowanie / zgodnie ze specyfikacją produktu / po 12 godzinach / wykonanie szlifowania między warstwowego papierem gradacji 120-150/ lakier OLI AQUATOP 51.20 bezbarwny mat;

- Wykonanie zabiegów renowacji cokołków i pozostałych drewnianych elementów podłogi np. maskownic; czyszczenie przy użyciu narzędzi ręcznych; uzupełnienie ubytków i pomalować / zgodnie ze specyfikacją produktu / i opisaną wyżej technologią.

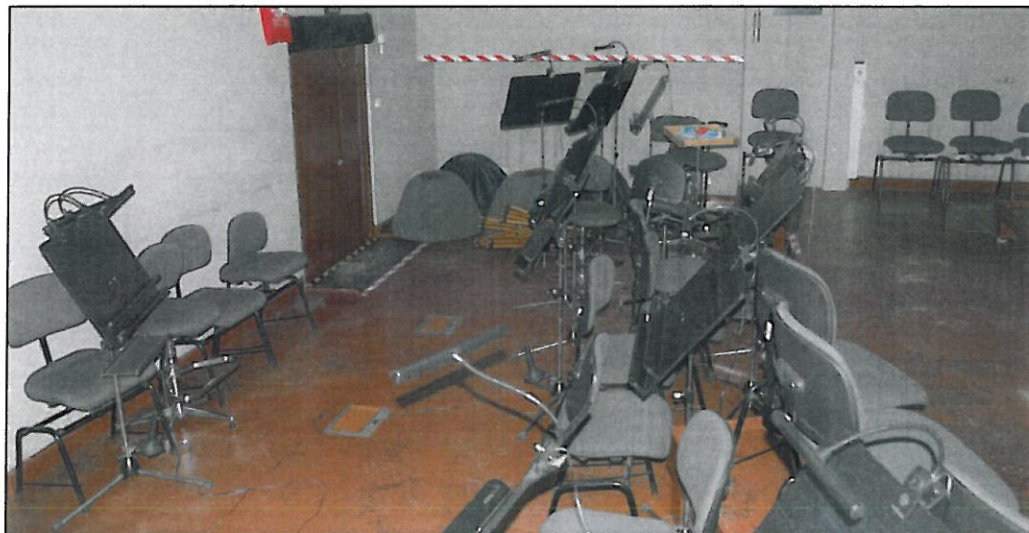
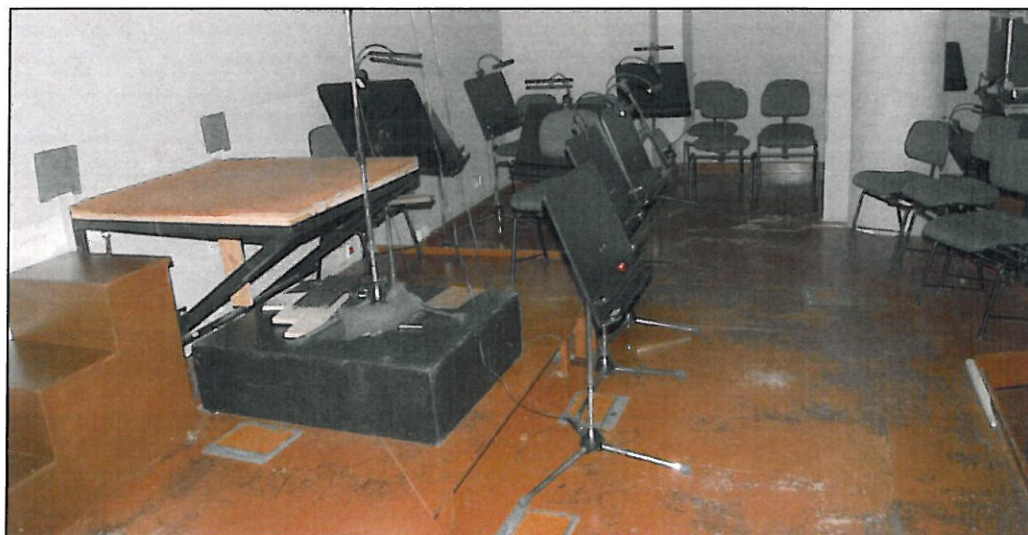
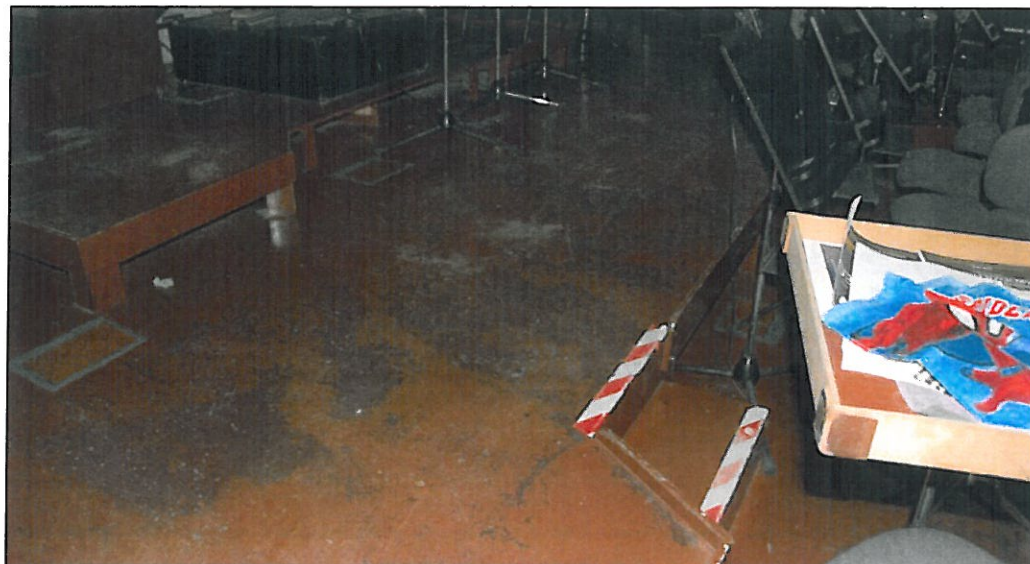
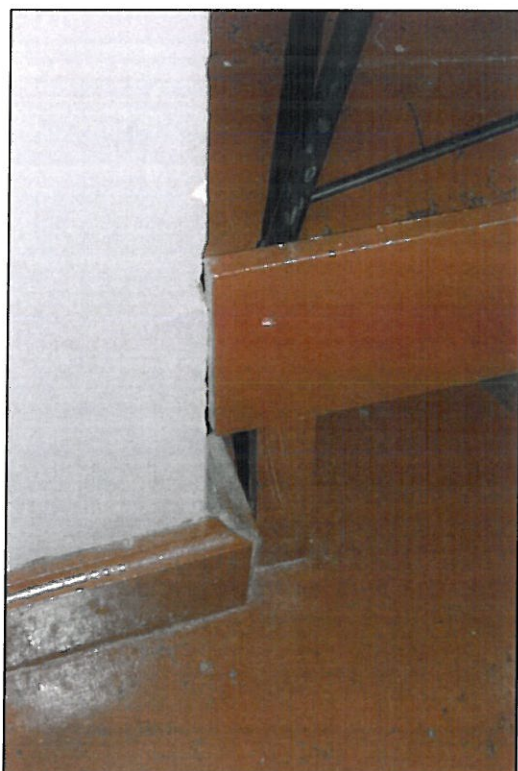
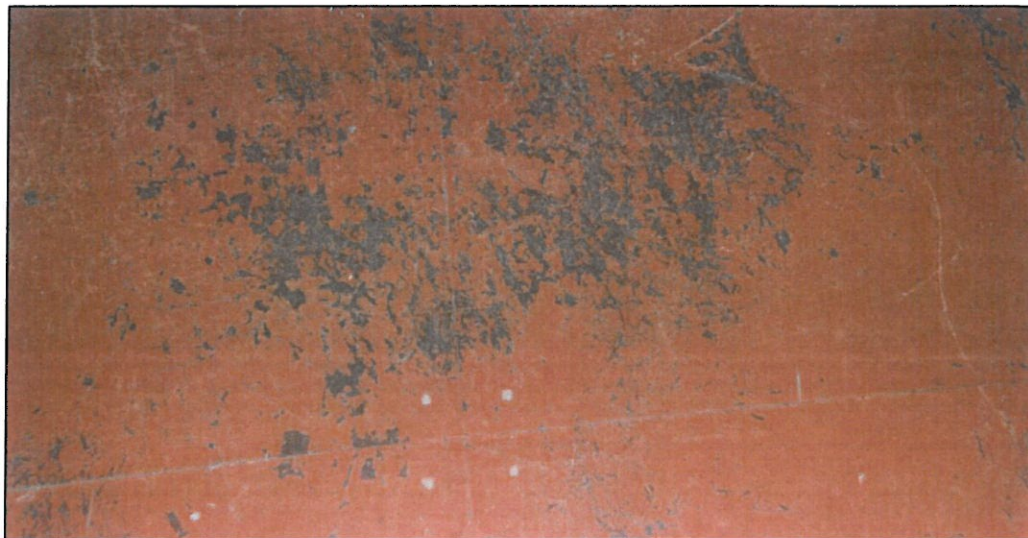
Podłoga zbudowana w formie kilkustopniowego podestu, na konstrukcji drewnianej z wodoodpornych płyt szalunkowych - sklejki grubości 14 mm powleczonej powłoką fenolową i powierzchni malowanej błyszczącym lakierem koloru brązowego. Podłoga nie stanowi wartości zabytkowej. Fot. Nr 6–11.

Struktura płyt podłogi w stanie dobrym. W miejscach wzmożonej eksploatacji podłogi powstały powierzchniowe przetarcia i znaczne ubytki warstw lakieru.

Zakres zniszczeń wierzchnich warstw zabezpieczających podłogę kwalifikuje powierzchnię płyt do gruntownej renowacji.

Fot. nr 6. Warszawa, Warszawska Opera Kameralna; wnętrze, Orkiestron, podłoga, fragment, stan przed konserwacją, lipiec 2019 r.

Fot. nr 7. Warszawa, Warszawska Opera Kameralna; wnętrze, Orkiestron, podłoga, fragment, stan przed konserwacją, lipiec 2019 r.

Fot. nr 8. Warszawa, Warszawska Opera Kameralna; wnętrze, Orkiestron, podłoga, fragment, stan przed konserwacją, lipiec 2019 r.

Fot. nr 9. Warszawa, Warszawska Opera Kameralna; wnętrze, Orkiestron, podłoga, fragment, stan przed konserwacją, lipiec 2019 r.

Fot. nr 10. Warszawa, Warszawska Opera Kameralna; wnętrze, Orkiestron, podłoga, fragment, stan przed konserwacją, lipiec 2019 r.

Fot. nr 11. Warszawa, Warszawska Opera Kameralna; wnętrze, Orkiestron, podłoga, fragment, stan przed konserwacją, lipiec 2019 r.

- Usunięcie starych warstw lakieru; preparatem do usuwania powłok malarskich; ściąganie ręcznie lakieru cyklinami ręcznymi i szpachelkami;
- Usunięcie pozostałości lakieru; doczyszczanie mechaniczne papierem ściernym gradacja 60-120;
- Usunięcie pyłów, odkurzenie powierzchni;
- Uzupełnienie ubytków; wykonanie niezbędnych reperacji metodą szpachlowania żywicą celulozową lub wodną z wykorzystaniem mieszaniny pyłu drzewnego z preparatem OLI Fugenkittlosung 5.50.
- Opracowanie powierzchni uzupełnień zgodnie ze specyfikacją produktu; szlifowanie powierzchni po 30 minutach ( gradacja 120 );

- Malowanie podkładowe; nałożenie warstwy OLI Universalgrund 1.50;
- Nałożenie warstwy lakieru; pierwsze lakierowanie po 30 minutach od gruntowania lakierem OLI AQUATOP -1/czarny 51.20 mat;
- Nałożenie warstwy lakieru; drugie lakierowanie po 2 godzinach OLI AQUATOP 51.20 bezbarwny mat;
- Przy wykonywaniu poszczególnych zabiegów, stosowaniu materiałów i preparatów bezwzględnie zachować reżim technologiczny ściśle z zaleceniami zawartymi w Kartach technicznych i Kartach charakterystyk;
  - należy przestrzegać norm zużycia; Lakier Stosować z utwardzaczem w proporcji 10:1 OLI-AQUA Härter 13.1 do ultramatu (A00715).
  - należy przestrzegać zaleceń dotyczących stosowanych narzędzi;
  - należy przestrzegać warunków temperatury i wilgotności powietrza;
  - należy przestrzegać zaleceń BHP;

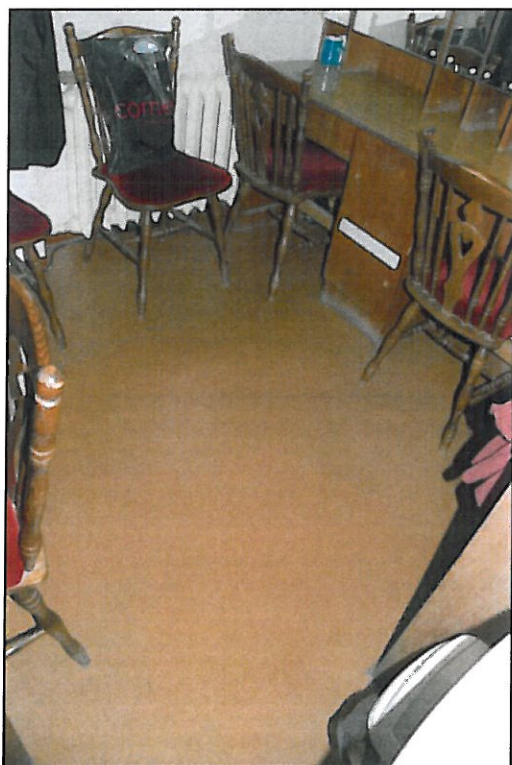
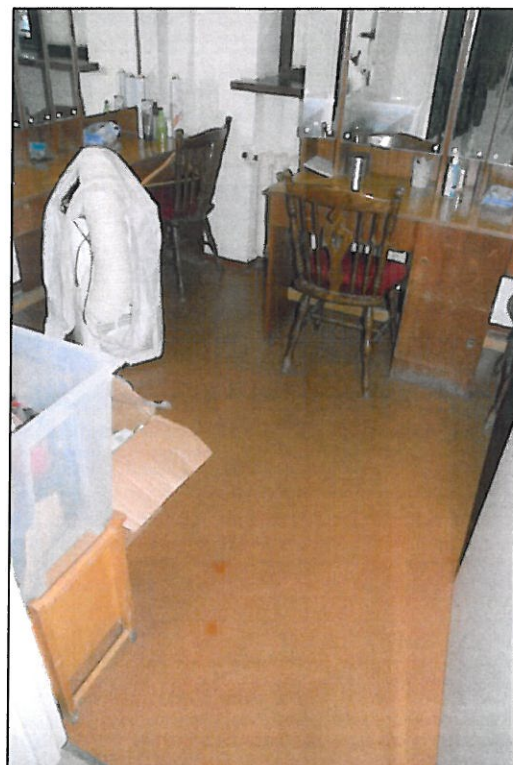
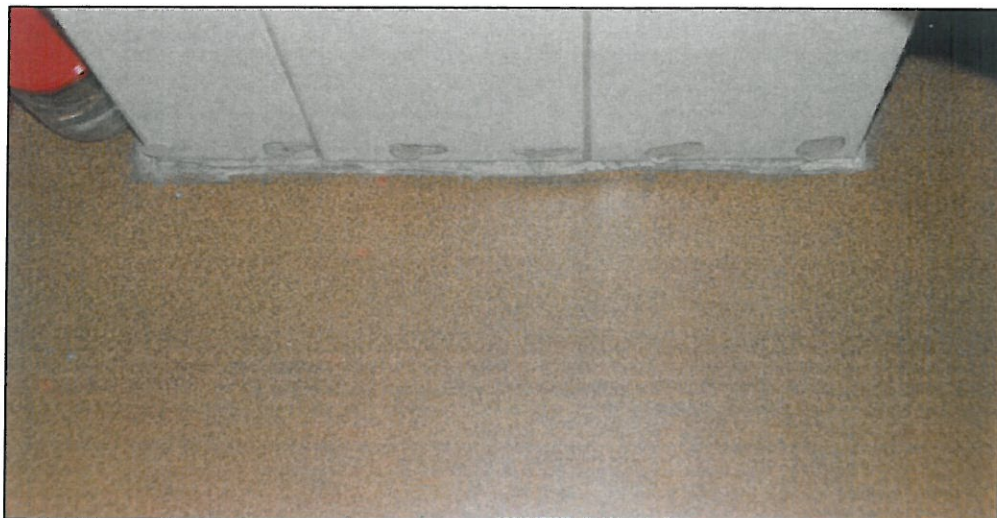
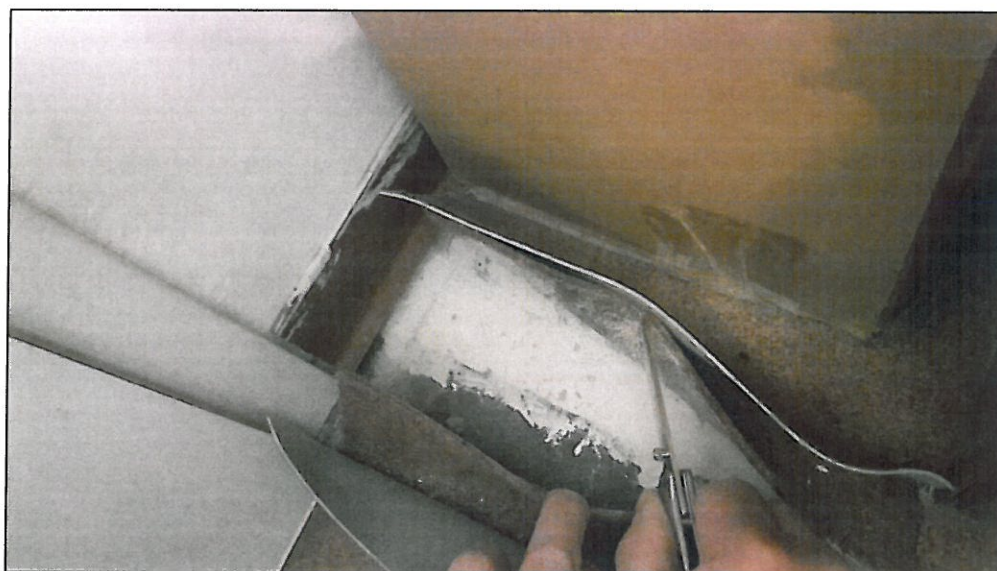
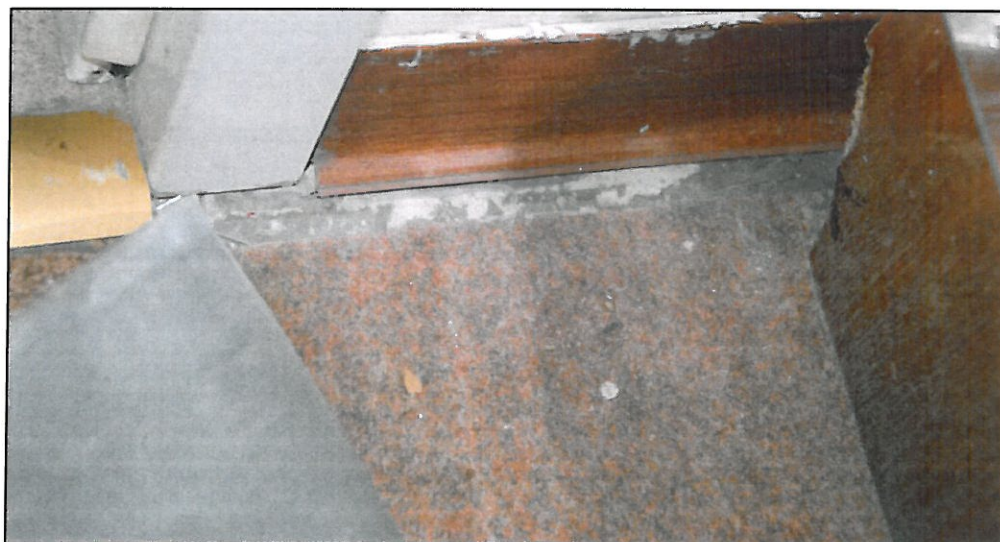
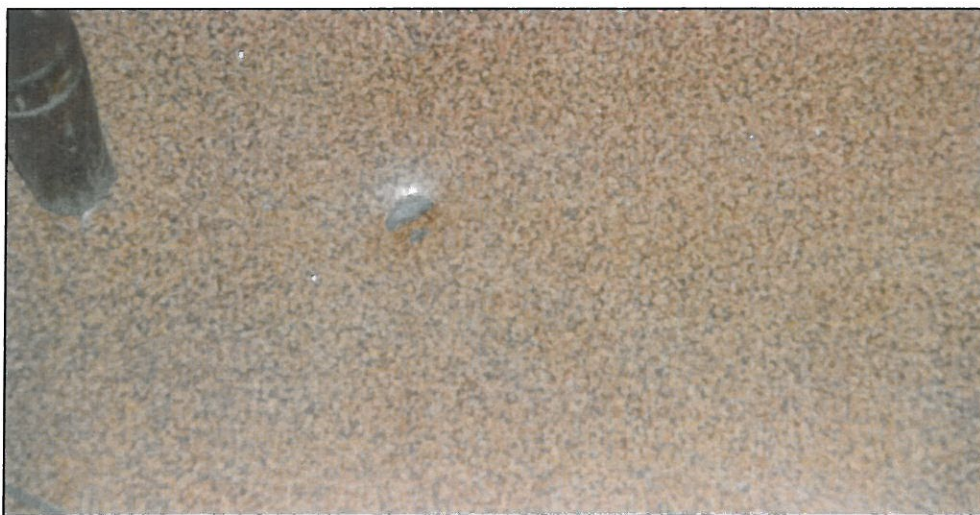
W pomieszczeniach garderoby podłogi wykonano z wykładziny PCV, ułożonych na starej warstwie wykładziny dywanowej, pod którą znajdują się płytki PCV klejone na betonowej wylewce posadzki. Fot. Nr 12 – 17.

Powierzchnia wykładziny z tworzywa PCV znacznie wyeksploatowana, nosi ślady dużego zużycia. Warstwy wykładziny dywanowej i płytki PCV zniszczone. Wszystkie warstwy kwalifikują się do usunięcia.

Warstwy podłogi wykonane współcześnie nie stanowią wartości zabytkowej.

Fot. nr 12. Warszawa, Warszawska Opera Kameralna; wnętrze, Garderoba, podłoga, fragment, stan przed konserwacją, lipiec 2019 r.

Fot. nr 13. Warszawa, Warszawska Opera Kameralna; wnętrze, Garderoba, podłoga, fragment, stan przed konserwacją, lipiec 2019 r.

Fot. nr 14. Warszawa, Warszawska Opera Kameralna; wnętrze, Garderoba, podłoga, fragment, stan przed konserwacją, lipiec 2019 r.

Fot. nr 15. Warszawa, Warszawska Opera Kameralna; wnętrze, Garderoba, podłoga, fragment, stan przed konserwacją, lipiec 2019 r.

Fot. nr 16. Warszawa, Warszawska Opera Kameralna; wnętrze, Garderoba, podłoga, fragment, stan przed konserwacją, lipiec 2019 r.

Fot. nr 17. Warszawa, Warszawska Opera Kameralna; wnętrze, Garderoba, podłoga, fragment, stan przed konserwacją, lipiec 2019 r.

- Usunięcie poszczególnych warstw starych wykładzin podłogi; wykładziny PCV, wykładziny dywanowej, płytek PCV, do odkrycia posadzki betonowej.
- Oczyszczenie powierzchni posadzki betonowej; usunięcie odspojonych fragmentów posadzki; usunięcie warstw starych klejów, starych powłok emulsyjnych, bitumicznych, asfaltowych.

- Usunięcie luźnych pozostałości, pyłu, innych zanieczyszczeń, plam tłuszczu, smarów itp.
- Wzmocnienie i wyrównanie chłonności betonowego podłoża; zwilżenie powierzchni posadzki / efekt mokry matowy /; gruntowanie preparatem MC –Estrifan Grund T-15 (Mc Bauchemie,); zgodnie ze specyfikacją produktu;

- Wyrównanie płytkich wgłębień betonowego podłoża; uzupełnienie posadzki zaprawą MC Estrifan SN 60T.
- Uzupełnienie i wyrównanie większych wgłębień i wykruszeń posadzki zaprawą MC Estrifan SN 60T po uprzednim wykonaniu mostka szepnego MC Estrifan Haftbrücke; zgodnie ze specyfikacją produktów;

- Dodatkowe gruntowanie wykonanych napraw betonowego podłoża preparatem MC –Estrifan Grund T-15 (Mc Bauchemie).
- Wyrównanie przygotowanego podłoża; nałożenie samo rozlewnej i samopoziomującej zaprawy wyrównującej MC Estrifan SN 10.; odpowietrzenie przypowierzchniowej warstwy wylewki poprzez zastosowanie wałka z kolcami;

- Sezonowanie warstw przygotowanego podłoża posadzki; zgodnie ze specyfikacją producenta; Należy zadbać o ciągłość prac. Po 7 dniach
- Ułożenie płytek dywanowych / WAPOL kolor charlotta 640, wielkość 50cmx50 cm; klej do montażu profesjonalnego, antypoślizgowy lub półtrwały; temperatura 10-25°C, wilgotność poniżej 5%.

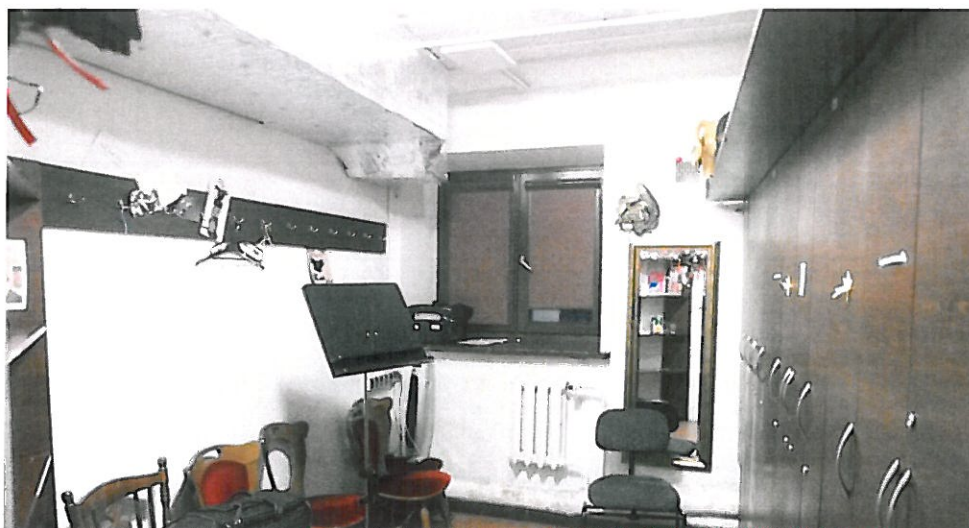
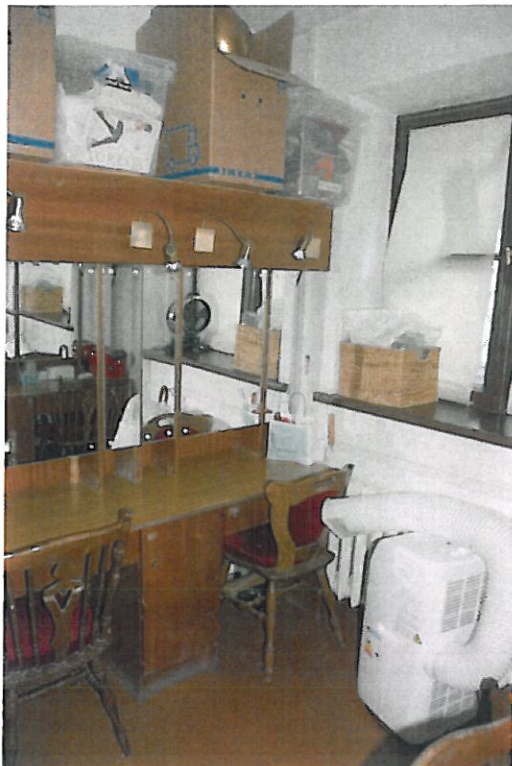
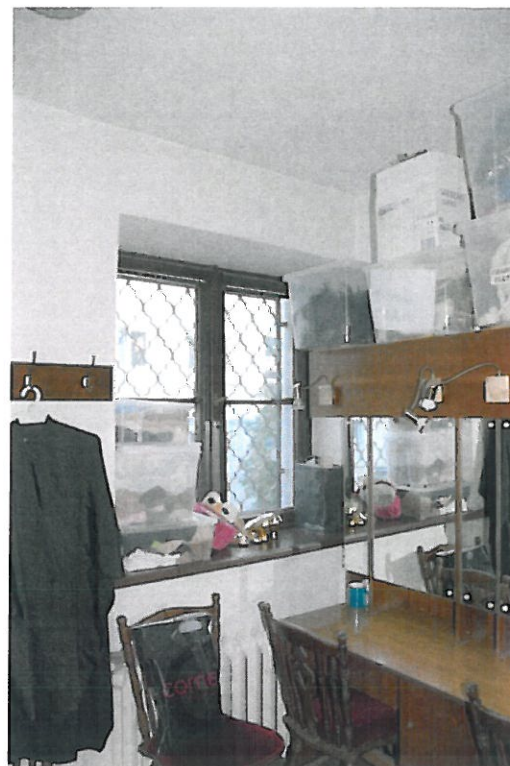
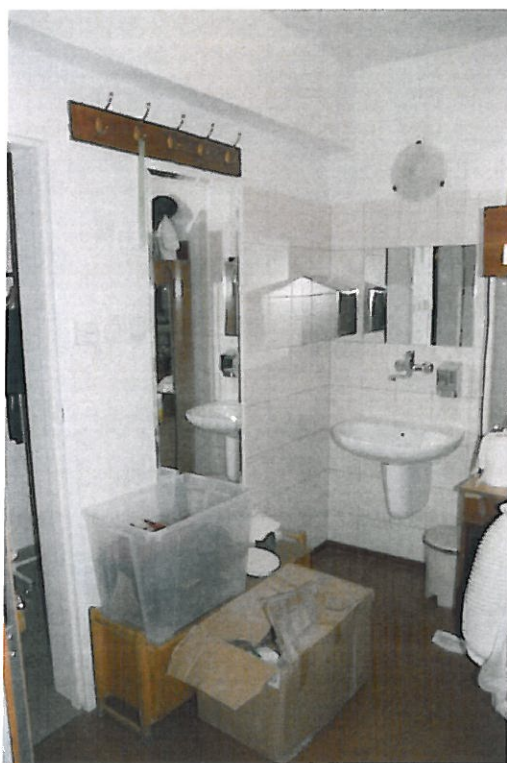
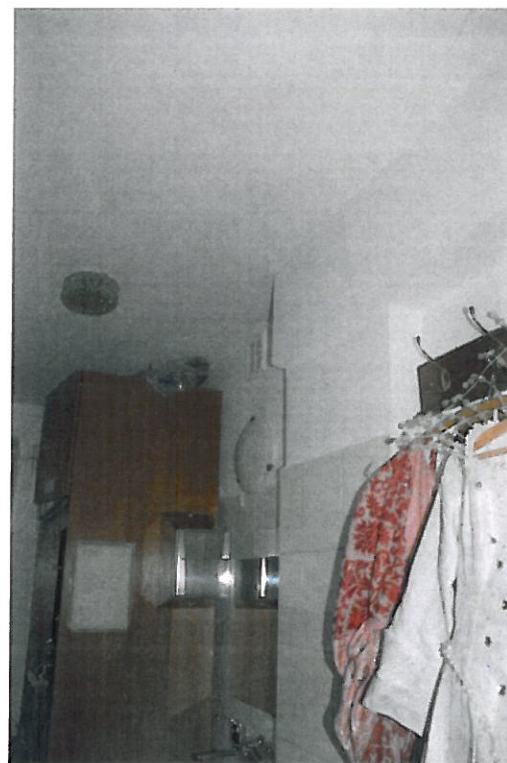
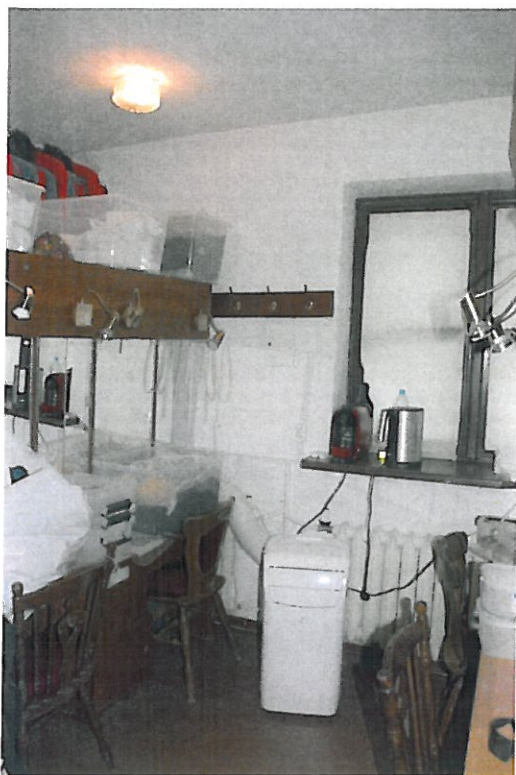
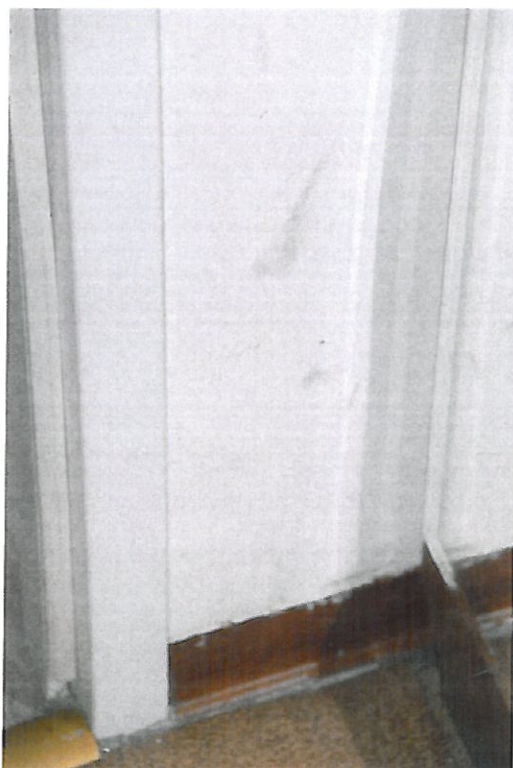
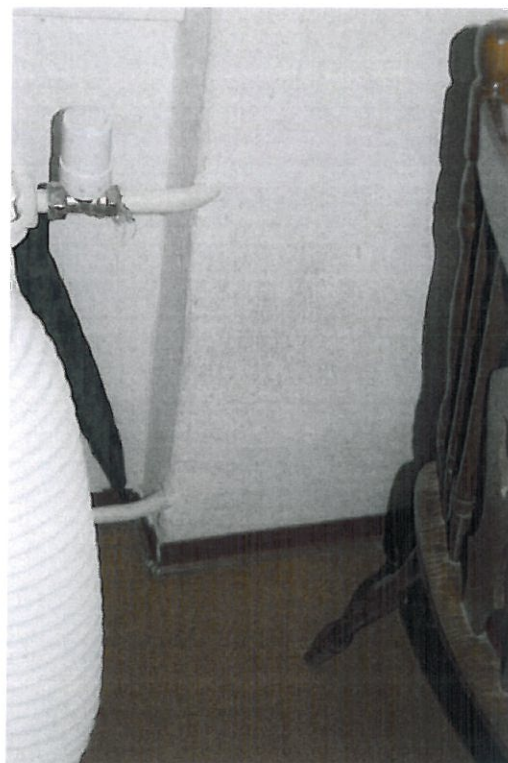
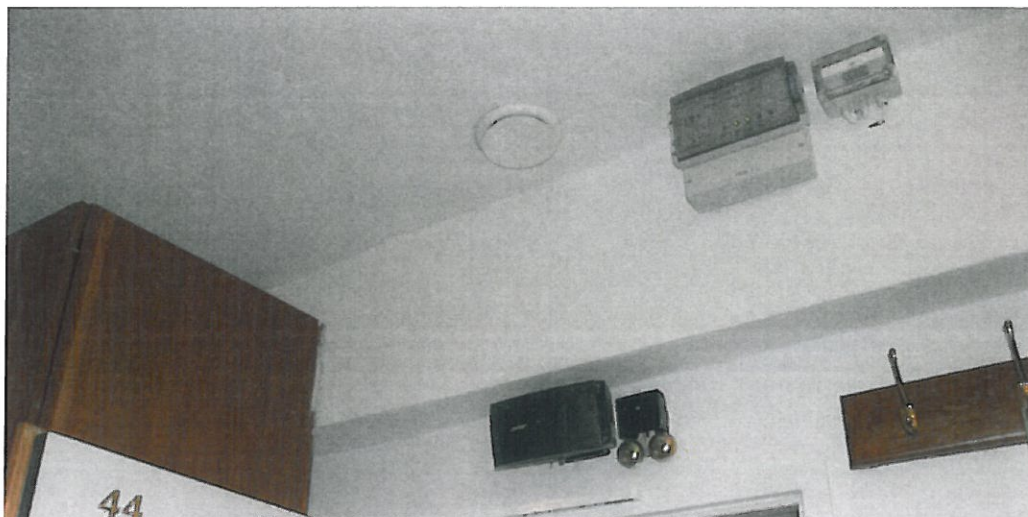
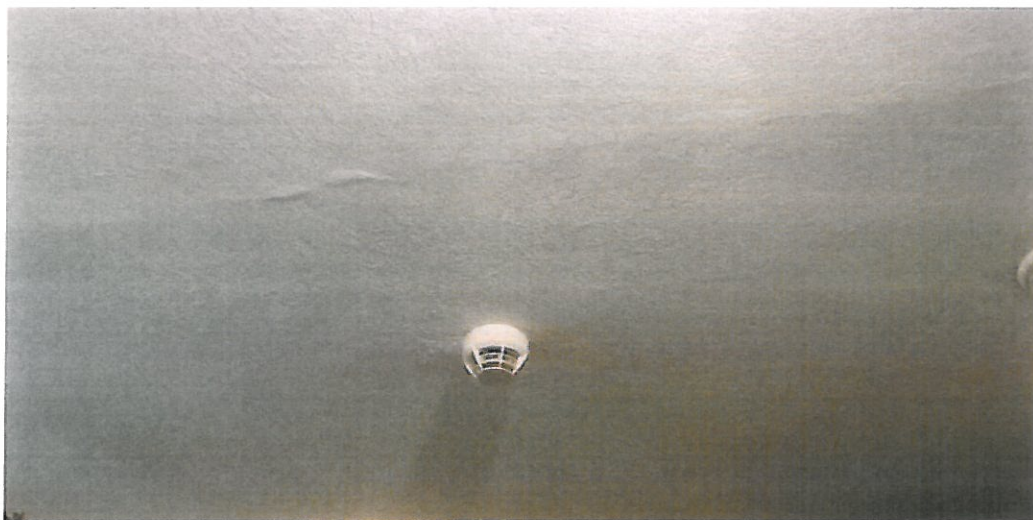
Ściany i sufity we wszystkich pomieszczeniach garderoby pokryte są obecnie dyspersyjnymi powłokami malarskimi w kolorze białym. Powierzchnia warstw malarskich w nieznacznym stopniu pokryta luźnymi nawarstwieniami kurzu oraz lokalnie miejscowymi zabrudzeniami. Na ścianach widoczne są nieznaczne zniszczenia warstwy malarskiej w postaci drobnych spękań. Fot. Nr 18 – 29.

W okresie użytkowania pomieszczeń garderoby przeprowadzone zostały kilkakrotnie renowacje zdegradowanych i wyeksploatowanych powłok malarskich ścian i sufitów. Malowane powierzchnie pokrywają miejscami grube warstwy farb unaoczniające zmiany estetyki pomieszczeń.

W następstwie wykonanych prac remontowych instalacji elektrycznej i przeciwpożarowej powstały niekorzystne zmiany estetyczne na płaszczyznach ścian i sufitów, w miejscach prowadzenia przewodów i instalowania urządzeń alarmowych.

- Zabezpieczenie podłogi płytą pilśniową lub grubą tekturą na czas planowanych prac remontowych i modernizacyjnych pomieszczeniach garderoby.
- Usunięcie mechanicznie wtórnych nieestetycznych warstw malarskich i niewłaściwych, nieestetycznych uzupełnień i napraw tynkarskiego podłoża.
- Oczyszczenie powierzchni powłok malarskich z luźnych nawarstwień, usunięcie z kurzu i zabrudzeń.

- Wstępna konsolidacja struktury oczyszczonych powłok malarskich, aplikacja preparatu krzemianowego KEIM Soliprim.
- Wzmocnienie struktury podłoża w miejscach ubytków wypraw tynkarskich preparatem krzemianowym KEIM Spezial-Fixativ, także przed wykonaniem uzupełnień.
- Wykonanie uzupełnień drobnych powierzchniowych ubytków i spękań drobnoziarnistą zaprawą wapienno-cementową KEIM Universalputz-Fein i dolomitową masą szpachlową KEIM Dolomit Spachtel, odtworzenie powierzchni zgodnie z wymaganą fakturą tynku.
- Aranżacja kolorystyczna wtórnie przemalowanych partii ścian z użyciem zolowo-krzemianowych farb KEIM Innnotop i KEIM Optil, zgodnie z proponowaną kolorystyką: ściany 9398 KEIM Exclusiv.

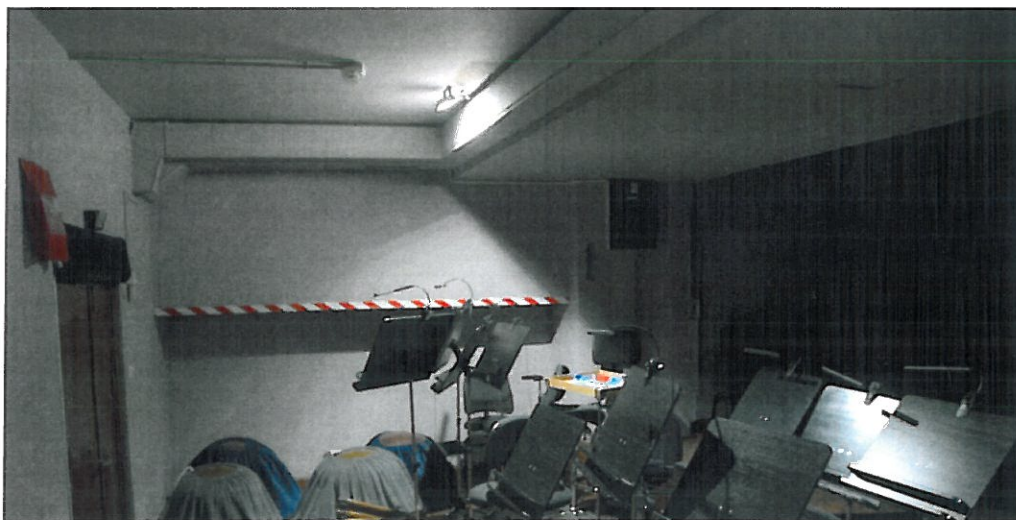
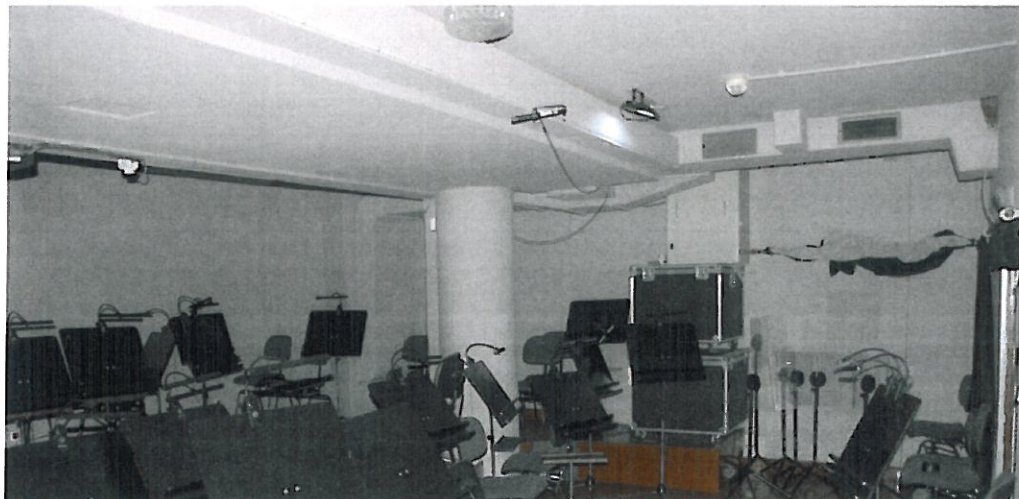
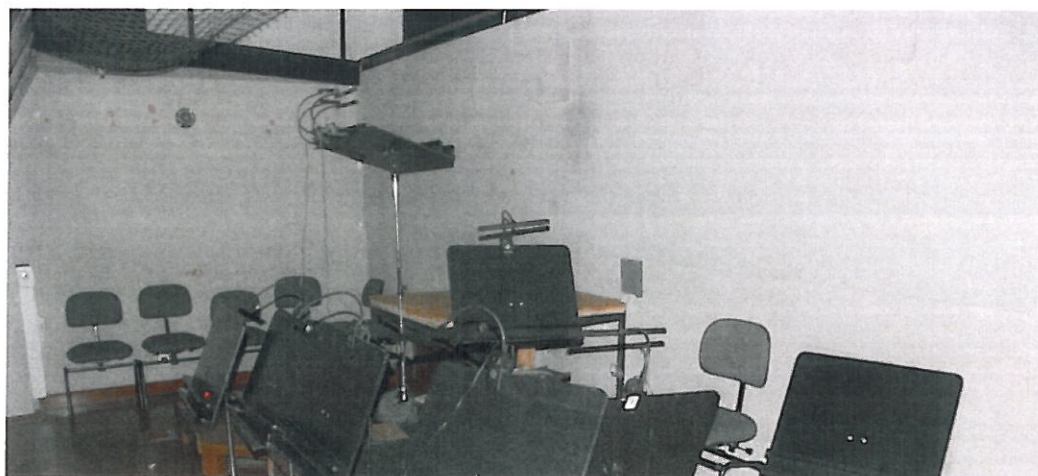
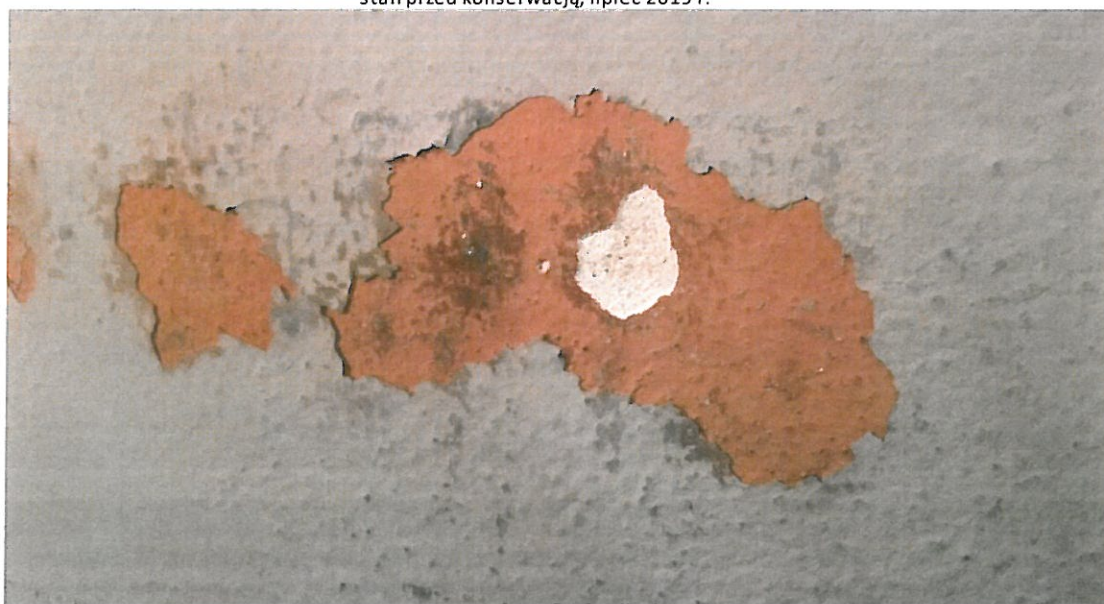
Na płaszczyznach ścian oraz powierzchni filaru, suficie wraz z kanałami klimatyzacji znajdują się współczesne nawarstwienia monochromatycznych powłok malarskich, wykonane z wykorzystaniem dyspersyjnych farb na bazie spoiw żywic syntetycznych. Wierzchnią warstwę malarską stanowi zniszczona i zabrudzona powłoka charakteryzująca się niejednorodną adhezją do powierzchni, miejscowymi spękaniami, lokalnymi odspojeniami, złuszczeniami i ubytkami. W miejscach ubytków pozostają widoczne poprzednie, wtórne warstwy malarskie, powłoki farb dyspersyjnych i glutynowych, wykazujące cechy zaawansowanej degradacji strukturalnej i tendencje utraty kohezji. Fot. Nr 30–38.

Zniszczenia malowanej powierzchni ścian, sufitu i filarów występują szczególnie w miejscach narażonych na czynniki wzmożonej eksploatacji i powstały głównie w wyniku uszkodzeń mechanicznych. Uszkodzenia mają formę miejscowych otarć, zadrapań, obtłuczeń i zabrudzeń powłok malarskich.

W następstwie przeprowadzonych prac remontowych i modernizacji instalacji elektrycznej nagłośnienia oraz przeciwpożarowej miejsca prowadzenia przewodów wyróżniają się powierzchniowymi uzupełnieniami ubytków, pozostawionymi lokalnie starymi otworami montażowymi i niedokładnie odtworzoną powłoką malarską.

Fot. nr 37. Warszawa, Warszawska Opera Kameralna; wnętrze, Orkiestron, ściany, fragment, Wtórne warstwy malarskie, stan przed konserwacją, lipiec 2019 r.

Ściany i sufit wymagają przeprowadzenia zabiegów miejscowych uzupełnień drobnych ubytków wypraw tynkarskich, następnie wraz z kanałami klimatyzacyjnymi restauracji powłok malarskich.

- Usunięcie ze struktury ścian i sufitu elementów konstrukcyjnych oraz pozostałości starych нефункционujących instalacji.
- Usunięcie słabo związanych z podłożem wtórnych nawarstwień malarskich, metodami mechanicznymi, miejscowo przy użyciu preparatów chemicznych.

- Usunięcie mechanicznie wtórnych nawarstwień mocno scalonych z podłożem, także starych niewłaściwych napraw i nieestetycznych uzupełnień.
- Odkurzenie powierzchni powłok malarskich z luźnych nawarstwień, oczyszczenie z kurzu i zabrudzeń.

- Wstępna konsolidacja, utwalenie powierzchni pozostawionych powłok malarskich poprzez aplikację preparatu KEIM Soliprim.
- Wzmocnienie strukturalne zdeintegrowanych wypraw tynkarskich w miejscach ubytków, nasączenie powierzchni preparatem krzemianowym KEIM Fassadengrund. także przed wykonaniem uzupełnień w miejscach ubytków tynku.

- Uzupełnienie głębokich ubytków zaprawą wapienną KEIM Kalkputz-Grob, wypełnienie spękań i małych ubytków drobnoziarnistą zaprawą wapienno-cementową KEIM Universalputz-Fein.

- Ujednolicenie powierzchni uzupełnień dolomitową masą szpachlową KEIM Dolomit Spachtel, odtworzenie powierzchni zgodnie z wymaganą fakturą tynku.
- Renowacja monochromatycznych warstw malarskich h w technice krzemianowej;

- warstwa podkładowa farba zolowo-krzemianowa KEIM Innnotop;
  - warstwa wierzchnia KEIM Quarzil Lub KEIM Soldalit, zgodnie z proponowaną kolorystyką: ściany S 080 KEIM Naturstein.
